ÉTANCHEITE LIQUIDE SUR UN PARE AVALANCHE A CHEZE

DESCRIPTION DE L'OUVRAGE

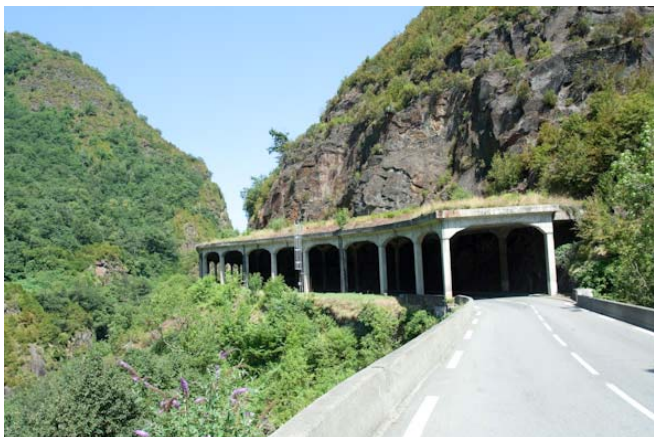
Dans les gorges de Luz-Saint-Sauveur, à Chèze, au-dessus de la RD 921, deux ouvrages ont été construits en 1953 et 1956, pour parer à d'éventuelles avalanches et protéger ainsi les usagers de la route. Ces ouvrages adossés au pied du versant évitent également que les fragments de roche et coulées de terre n'atteignent la chaussée. Ces matériaux d'érosion se déposent sur la dalle supérieure des deux paravalanches et s'amoncellent au fil des années.

L'eau s'infiltrant à travers ces dépôts réapparaissait à l'intérieur des ouvrages et les fuites d'eau provoquaient l'apparition de stalactites, nécessitant l'intervention régulière des agents d'exploitation pour éviter qu'elles ne tombent sur les véhicules.

Les services du Conseil général des Hautes-Pyrénées constataient la dégradation de l'étanchéité des ouvrages, l'invasion de la végétation sur la couverture et la surcharge induite par le poids des terres. Il convenait donc d'entreprendre des travaux d'entretien. Après la pose de pare-pierres, l'entreprise Lopez Travaux Publics (LTP), de La Barthe-de-Neste, a procédé à l'enlèvement des matériaux d'érosion accumulés sur les dalles des deux ouvrages, évacuant 1.500 et 2.500 m³ de matériaux à l'aide de pelles mécaniques tandis que son partenaire Etandex a réalisé la réfection de l'étanchéité des dalles avec un procédé d'étanchéité à base de résine PROTHEANE AC, qui a fait l'objet de l'avis technique CETU n° 09-001 publié le 01/08/2009.

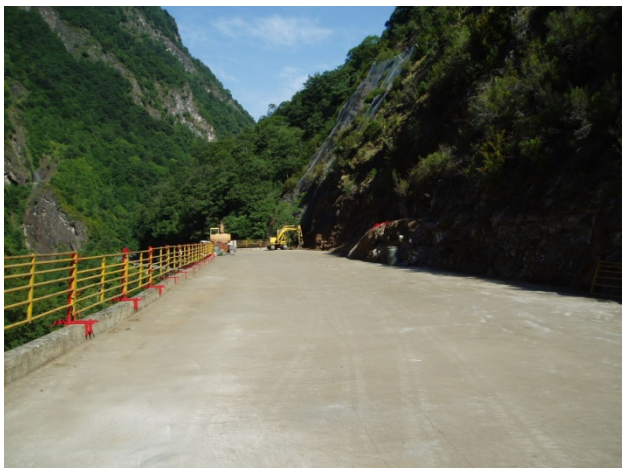
Après l'application au rouleau d'un primaire époxy bicomposant sans solvant, et le saupoudrage à refus de sable de silice permettant de créer une clé d'accrochage, la résine d'étanchéité PROTHEANE AC a été projetée à chaud à l'aide d'une machine bicomposant, en épaisseur moyenne de 3 mm. La régularité de l'épaisseur est assurée par un maillage de la surface projetée et le logiciel MIEL qui contrôle en continu les quantités projetées et les consignes de paramétrage de la machine.
